Voorwoord

Onderhoud van historische interieurs

Wandbespanning, een duurzame vorm van wandbekleding

Nieuwe systemen voor oplossen van vochtproblemen

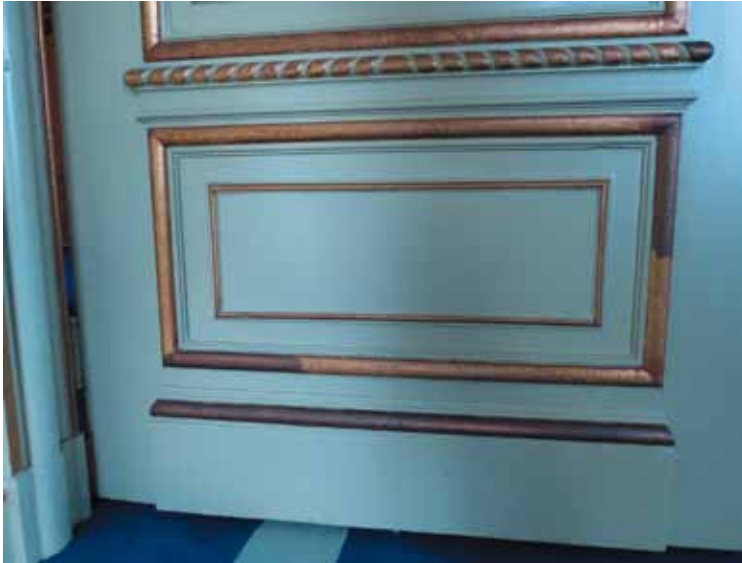
Door gebruik van verf met instabiele pigmenten, zijn de reparaties aan de vergulding donker gekleurd.

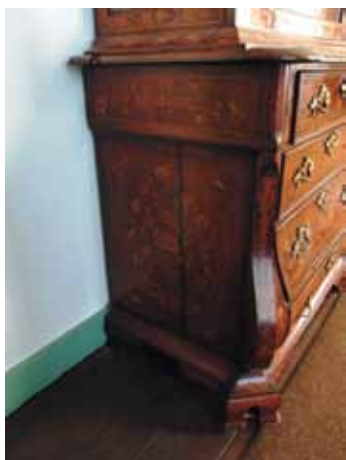
Materialen die zijn opgesloten in een constructie kunnen niet vrij uitzetten en krimpen.

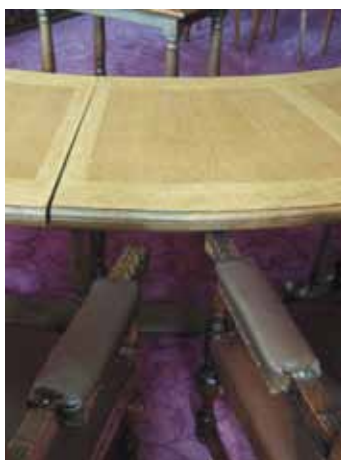
Het tafelblad had kleine beschadigingen en is geschuurd en opnieuw gelakt. Hierdoor is het natuurlijke patina verdwenen.

Het is van belang zich te realiseren dat door de tijd heen een patina is ontstaan en dit te accepteren. Een patina is een combinatie van verkleuring, gebruikssporen, oude reparaties en mogelijk vuil dat in een afwerklaag is getrokken. Deze verandering in het materiaal kan niet worden verwijderd. Pogingen om dit wel te bereiken, bijvoorbeeld door schuren, verkorten de levensduur doordat zijn onnodig agressief zijn en meer materiaal verwijderen.

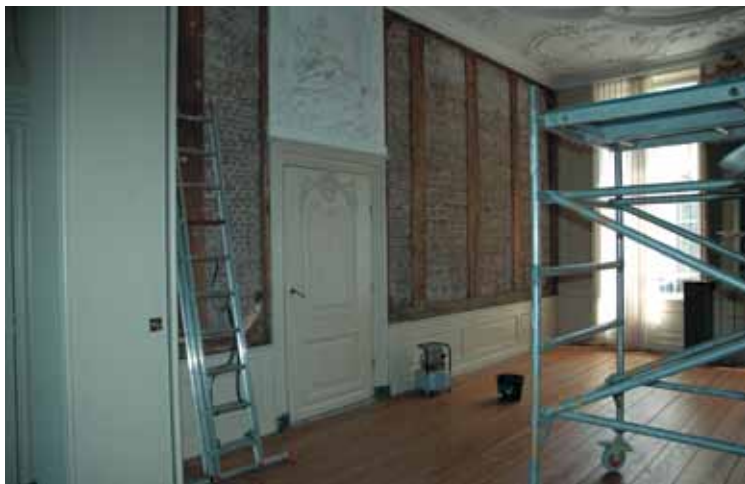
Houten constructie klaar voor hergebruik.

Het wandbespannen of –betengelen is een arbeidsintensief proces. Hazenbosch: “De basis voor een wandbespanning vormt een houten onderconstructie van tengels (oftewel: latten) die op de wand worden geplaatst. Soms is er nog een oude betengeling die gered kan worden, maar meestal moeten linnen en grondbehang vervangen worden.

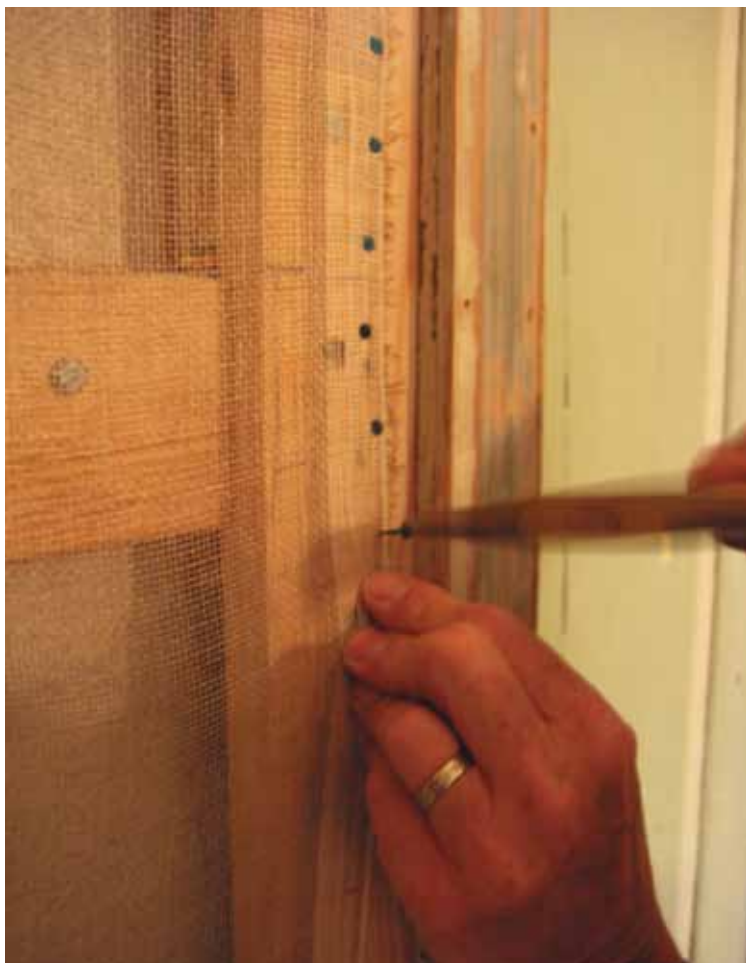
Het linnen wordt op de tengels bevestigd.

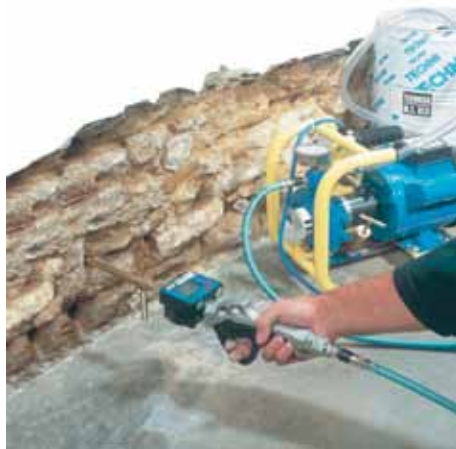
Bij optrekkend vocht wordt dan al snel gedacht aan het injecteren van de constructie zodat er een horizontaal vochtscherm in de constructie ontstaat. Doel hiervan is de opgaande vochtstroom te onderbreken, liefst zo laag mogelijk in de constructie. Het injecteren bestaat uit het boren van gaten van circa 16 mm. doorsnede op onderlinge afstand van circa 150 tot 200 mm. In alle wanddelen waarin het optrekkend vocht zich openbaart. In de geboorde gaten wordt, al

dan niet onder druk, een vloeistof ingebracht die na uitharding een waterdichte horizontale laag vormt in de constructie. Optrekkend vocht kan zo-doende niet hoger meer in de constructie doordringen dan tot het ingebrachte vochtscherm. En aanwezig vocht boven het ingebrachte vochtscherm dient te verdwijnen door natuurlijke verdamping.

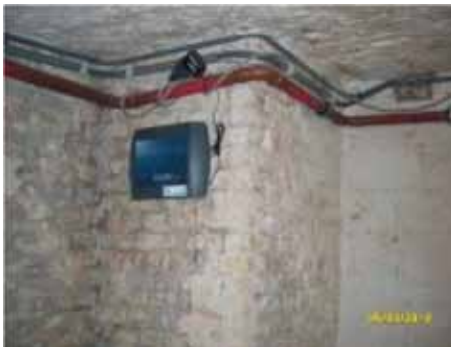
Een innovatieve oplossing tegen optrekkend vocht en doorslaand vocht bestaat in de vorm van elektrokybernetische vochtverdringing. De systemen (er zijn er twee op de markt) gaan uit van een elektrokybernetische pulsgenerator die door het uitzenden van elektromagnetische pulsen de opgaande kracht van optrekkend vocht weet te breken, waardoor de zwaartekracht in staat is het vocht weer naar de bodem terug te laten keren. Daarnaast veroorzaakt de puls ook een hogere verdamping aan het oppervlak van de constructie. Gevolg is dat de concentratie capillair vocht merkbaar afneemt en meetbaar is.

Het meetbaar zijn van de afname wordt in een meetprotocol gevat. Daarmee wordt de afname aangetoond.
