Bewoond Bewaard weet raad

Via onze website worden tal van vragen over uiteenlopende monumentenzaken gesteld. Bewoond Bewaard weet vaak het antwoord.

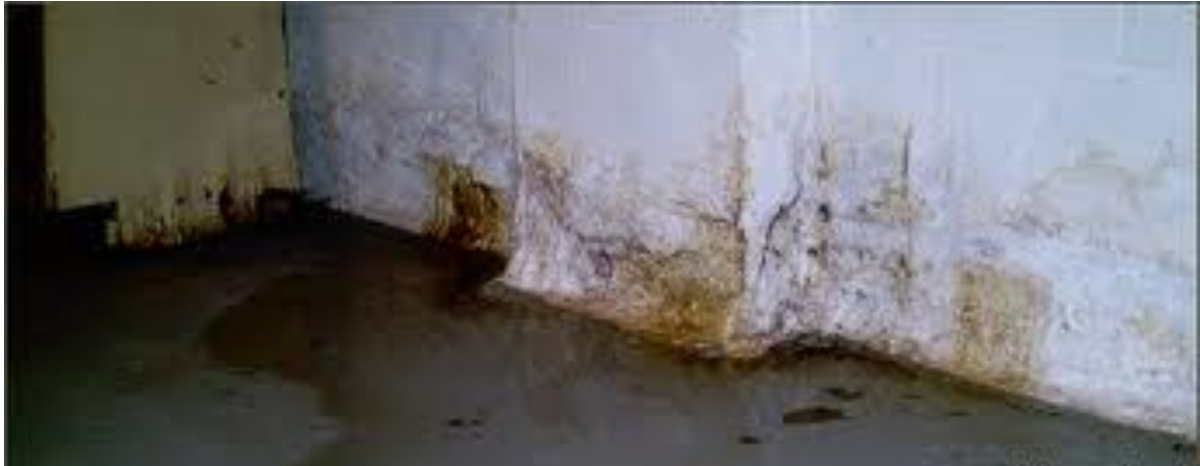
De hoogte van de grondwaterstand is bepalend voor de mogelijkheid een kelder onder het gebouw aan te leggen, deze grondwaterstand wisselt een beetje met de seizoenen en het weer. In polders wordt de grondwaterstand met de bemaling op een min of meer vast peil gehouden.

Uitgangspunt voor de aanleg van een kelder is traditioneel dat de bovenkant van de keldervloer iets hoger wordt aangelegd dan de gemiddelde grondwaterstand over een langere periode. Waterdicht metselwerk bestond ook in de 17^e eeuw al wel maar was toch niet op lange termijn 100% waterdicht en bovendien erg kostbaar, gewoon "sterk" metselwerk is voldoende dicht om een tijdelijke kering van grondwater te vormen maar moet van tijd tot tijd ook de kans krijgen om weer te drogen.

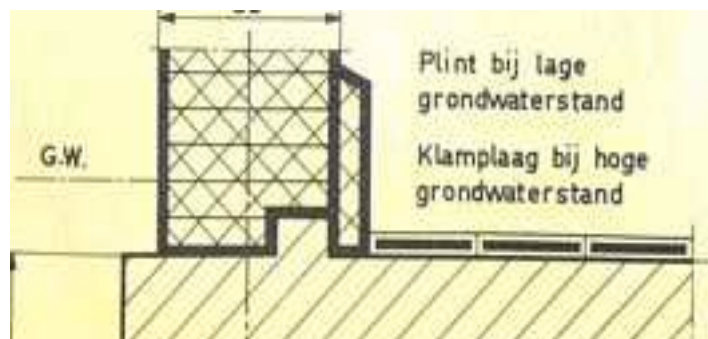
Bij de renovatie van uw kelder is waarschijnlijk een betonnen vloer aangelegd op of in plaats van de oorspronkelijke gemetselde vloer, de waterdichte aansluiting op de kelderwanden bestaat daarbij uit een "kim" die door de profilering een vrij groot aanhechtingsvlak met het opgaande metselwerk vormt en daardoor een redelijke dichting oplevert.

Aan de wisselingen van grondwaterstand is niets te doen. Als de kelder na de renovatie eerst wel waterdicht was en nu lekt is de oorzaak vrijwel zeker een scheur tussen de vloer en de wanden dus op de kim. Dit kan ontstaan zijn door werking van de grond als gevolg van ook al weer wisselingen in de grondwaterstand.

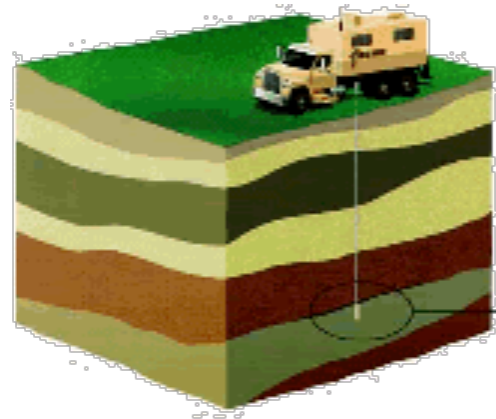
De bodemopbouw in Rotterdam bestaat uit een aantal lagen van zand, veen en klei die in de loop van miljoenen jaren door de Maas zijn afgezet. Die opbouw kun je vergelijken met een spekkook waarbij samendrukbare en niet samendrukbare lagen bovenop elkaar voorkomen. Het vervelende is dat die lagen niet overal even dik zijn waardoor een huis aan de voorkant op een stevige ondergrond kan staan terwijl meer naar achteren een sponsachtige bodem door uitdroging kan verzakken.

Je vindt dit vaak langs dijken en bij al dan niet gedempte sloten.
